## ウォーターフロント地区におけるバリアフリーの状況と課題

筑波大学 水野 智美  
富山大学 西館 有沙  
目白大学 安心院 朗子  
筑波大学 徳田 克己

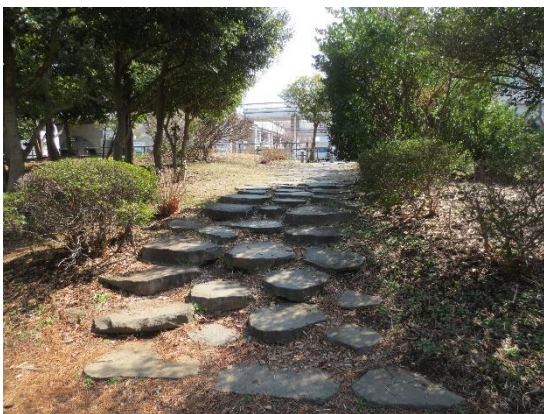
調査をしたウォーターフロント地区のメイン通路のほとんどが広く、段差のないフラットな通路であった。ただし、メインの通路から側道に入る場合には、段差があったり、凹凸のある通路になってしまうケース（写真 1）がしばしば見られた。一般の人々は側道を通って近道することができるが、このような状況では車いす使用者やベビーカー使用者は遠回りをしなくてはならない。特に、お台場海浜公園では、スカイウォークという、駅と公園を結ぶ遊歩道において、一般の人々は階段を使ったり、凹凸のある側道を利用して、すぐに水辺に出られるのに対して、車いす使用者は遠回りをして、エレベーターやスロープのある通路を利用せざるを得なかった。また、水上バス（観光汽船）乗り場から公園を結ぶ通路の一部に大きな段差（一般の人々は上り下りができる程度）があり、車いす使用者や歩行補助車を利用している高齢者、ベビーカー使用者などにとっては、後戻りをして、別の通路を使用しなくてはならない箇所があった。なお、お台場海浜公園入り口の地図に、車いす使用者が通行できる歩道が示されている（写真 2）ため、それを事前に見た者は、通行できなくてとまどうことが少なかったと思われるが、必ずしも地図を記憶して、段差のある道を選択せずに行くことはむずかしい。入り口の

写真 1. 凹凸のある側道（お台場海浜公園）

地図に示すだけでなく、通路の付近にも、車いす使用者の移動できる通路を示す案内が必要である。加えて、WEB 上の地図には車いす使用者の通行できる歩道に関する情報が載せられていなかった。車いす使用者およびその家族や友人は、外出する際には、事前にインターネットなどで、アクセスしやすい通路になっているのかどうかを調べることが多い。そのため、公式ホームページなどにも示しておく必要がある。

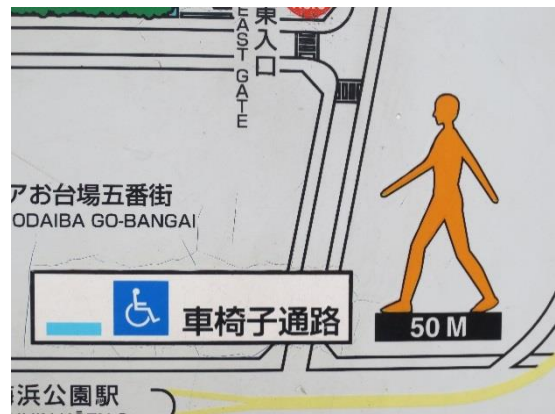
写真 2. 車いす通路の表示（お台場海浜公園）

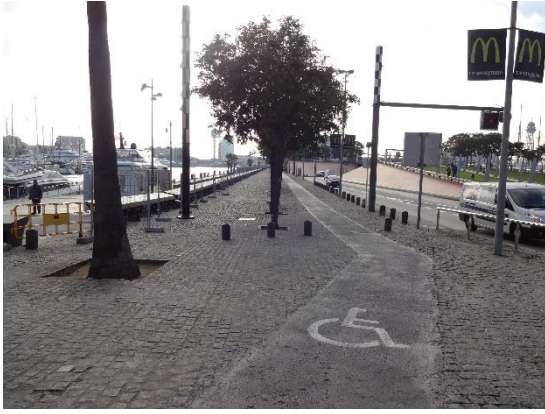
葛西臨海公園、バルセロナには、車いす使用者やベビーカー使用者、高齢者などが歩きやすいように、路面に車いすマークが描かれたバリアフリー通路が設けられていた（写真 3）。また、マカオでは路面に車いすマークは描かれていなかったが、通路の半分は、凹凸がないような作りになっていた。どの地区においても、バリアフリー通路の脇の一般の歩道は、石畳であった。石畳の歩道では、車いすやベビーカー、歩行補助車のキャスター、高齢者の杖などがひっかかりやすかったり、車いす使用者が強い振動を感じたりするなど、走行のしにくさがあった。石畳によって趣ある景観が作られることを考えると、葛西臨海公園やバルセロナ、マカオのように、一部の歩道をバリアフリー通路にすることは、移動に支障がある者と一般の人々が共に景色を楽しみながら移動する場合に有効であると思われる。

写真3. バリアフリー通路 (バルセロナ)

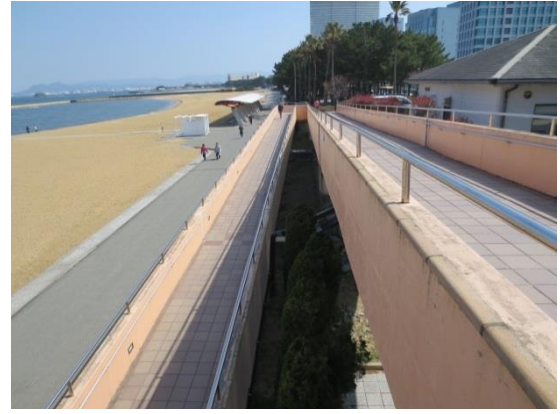
写真4. 長すぎるスロープ (シーサイドももち)

車いす使用者やベビーカー使用者などが段差のある箇所を移動する際にはスロープが必要であるが、スロープが長すぎるケースがあった(写真4)。このようにスロープが長すぎると、自走式の車いすを使用している人にとっては疲れるために操作が困難になる。特に、周囲に通行者が多い場合には、車いす使用者に速度を調整しながら走行することが求められ、握力や腕力が弱い車いす使用者を疲労させてしまう。また、車いすを介助する者やベビーカー使用者にとっても、スロープの距離が長いと負担が大きい。スロープの距離が短いことが望ましいが、それが難しい場合には、なるべく途中で多くの踊り場を設けるなどして、使用者および介助者が負担なく移動できるようにする必要がある。

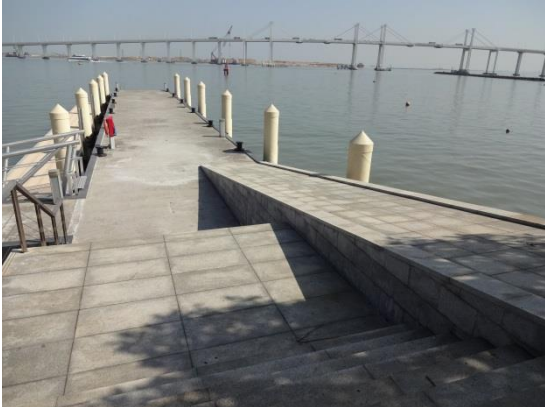
さらに、階段脇に設置されたスロープの角度が急である上に、手すりがない箇所があった(写真5)。加えて、写真6のように、砂浜の砂が移動してしまったために、スロープを降りたところに段差ができてしまう箇所が見られた。このようなスロープでは、車いす使用者やベビーカー使用者、歩行補助車使用者が登る際には負担が大きく、下りの際にはスピードをコントロールすることができない。特に、歩行補助車を使用する高齢者は歩行補助車が滑り降りていくスピードに自身の歩行がついて行けず、転倒する可能性がある(安心院・徳田・水野, 2010)。ただし、手すりがあれば転倒しそうな場合

写真 5. 角度が急で、手すりがない  
スロープ (マカオ)

に高齢者は身体を支えることができる。このことから、写真7のようにスロープの角度を緩やかにするとともに、手すりが設置されていることが望ましい。

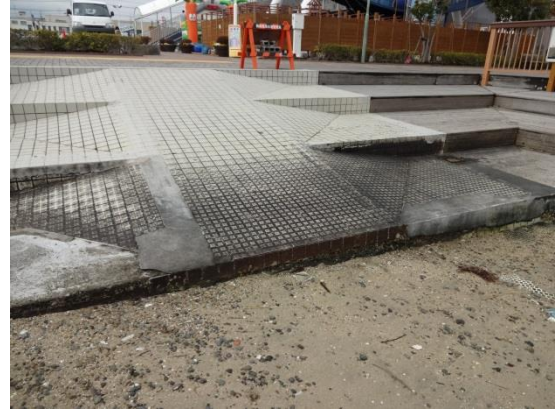
写真 6. 砂浜の砂が移動したために段差が  
できてしまう (清水マリパーク)

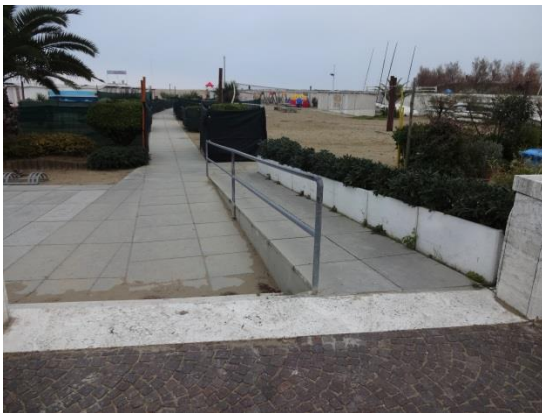
写真 7. 角度が緩やかで、手すりのある  
スロープ (リミニ)

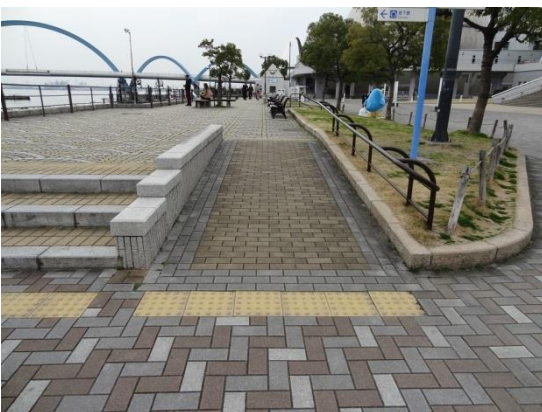
スロープの床面が凹凸のある石畳でできている箇所があった(写真8)。スロープ上の凹凸は、平面の凸凹の歩道よりもさらに車いすやベビーカー、歩行補助車のキャスターが引っかかり、進路が定まらなくなったり、振動によって体位がずれてしまいやすい(水野・徳田, 2010; Yahata, 2014)。そのため、スロープは凹凸のない素材を使用すべきである。加えて、スロープの始終(スロープの始まりと終わりの部分)に点字ブロックを設置している地区が多かった(写真9)。点字ブロックも上記に示した理由と同様に、車いす使用者などの通行の妨げになる(徳田・水野, 2011)。そのため、スロープの始終に点字ブロックを設置しないようにすべきである。

写真 9. スロープの始終に設置された  
点字ブロック (名古屋港)

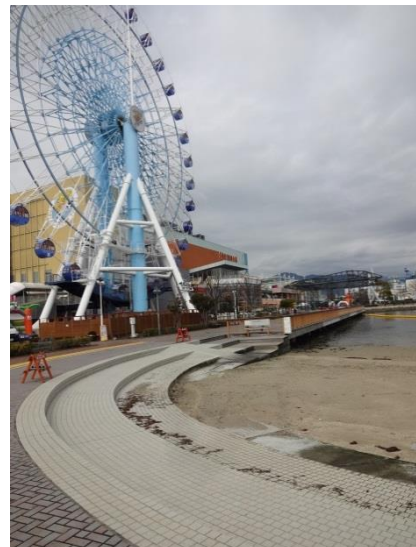
視覚障害者が転落しないためには、階段や大きな段差の前に点字ブロックを設置することが望ましい。ただし、必要以上にブロックを設置すると、子どもがブロックにつまずいて転んだり(水野・徳田, 2010)、景観を損ねることになる。そのため、ブロックが設置されていなければ危険が生じるとされる箇所に絞って設置すべきである。たとえば、写真10のように、弧を描く通路の脇に段差がある場合には、視覚

写真 10. 弧を描く通路の段差はわかり  
づらい (清水マリパーク)

障害者はその段差に気づきにくい。また、段差がすべて同系色であると、弱視者や高齢者は段差に

気づかずに足を踏み外しやすい。そのため、このような場所の段差の始めには、点字ブロックが設

置されていると良い。写真 11 のように、階段の始まり部分と踏面の色が異なる場合には、弱視者や高齢者にとって階段があることが視認しやすくなる。そのため、点字ブロックを設置できない場合には、階段の始まりと踏面の色を変えることも一つの方法である。なお、写真 12 のように、段差や危険物がなく、視覚障害者が注意して歩く必要のない箇所にブロックが設置されていると、視覚障害者が混乱することになる。

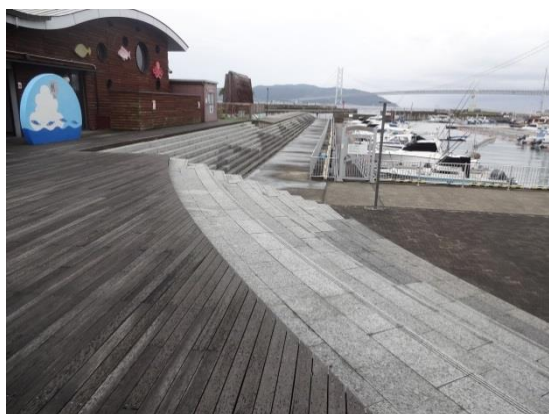
写真 11. 階段の始まりと踏面の色が異なる場合に、段差を視認しやすくなる (マリニピア神戸)

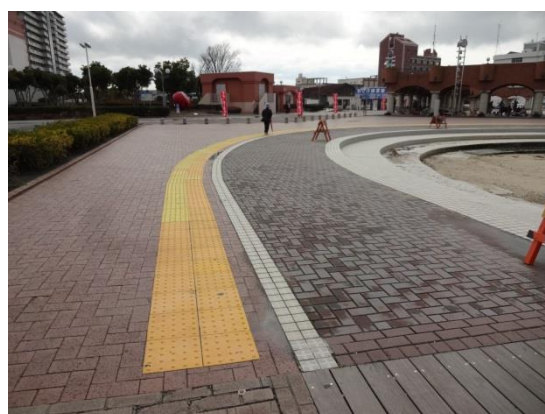
写真 12. 不必要な箇所に設置された点字ブロック (清水マリニパーク)

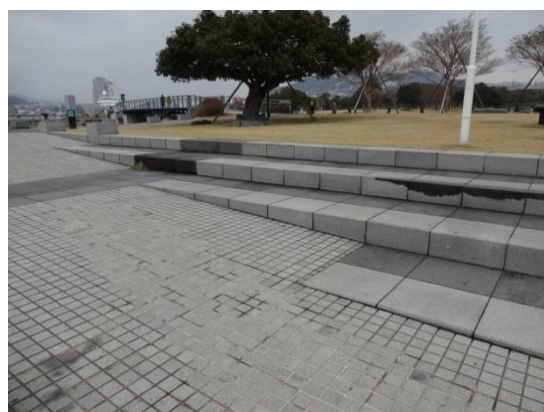
写真 13 に見られるように、歩道の途中からスロープにする部分と階段にする部分を設ける作りをしている箇所がある。このような作りの場合に、階段の段の数、踏面の面積が一律になっておらず、視覚障害者をはじめ、高齢者などが段差を踏み外す危険性が強い。できるだけ、段の数、踏面の面積が一律になるような作り方が望ましい。

写真 13. スロープと階段を合体させた作り (長崎港)

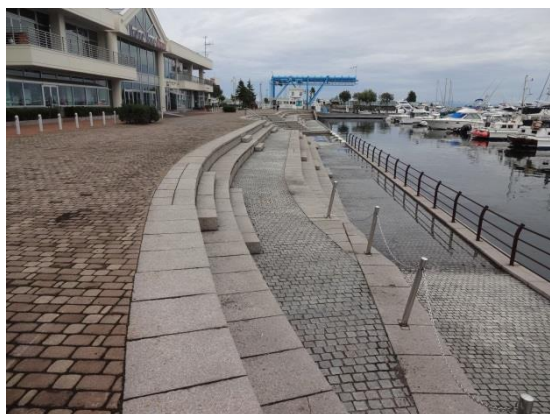
ウォーターフロント地区にある階段は、蹴上が高いケースが多い。写真 14 のように、途中に足置があり、蹴上の高さを調節しているところ

写真 14. 蹴上が高いが、途中に足置を設置する箇所がある（小樽）

ろがあるが、足置を利用する者は、高齢者など、大きな段差を超えることが難しい者である。そのため、その横に手すりが設置されていることが望ましい。また、写真 15 のように、蹴上の高さが両脇よりも真ん中が低くなっており、手すりが設置されている作りであれば、段差の移動に困難がある者が使用しやすいと思われる。

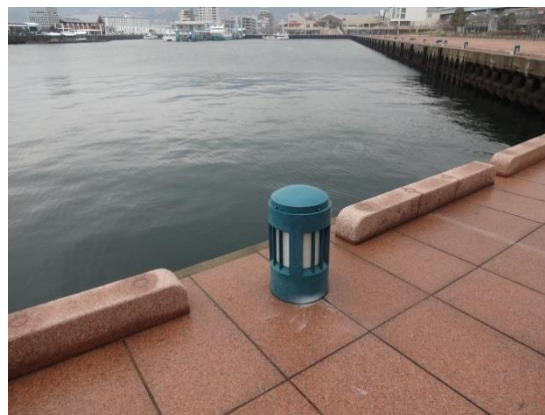
また、ウォーターフロントの夜景を彩るための電燈を柵と柵の間に設置しているために、電燈付近には結果的に柵がなく、視覚障害者などが海に転落する危険性がある箇所があった（写真 17）。景観を重視することはもちろん大切であるが、ひとが海に転落するような事故が起こ

写真 17. 電燈を配置した柵の隙間から海に転落する危険性がある（佐世保港）

ってはならない。そのため、できるだけ、柵を途切れないように設置する必要がある。

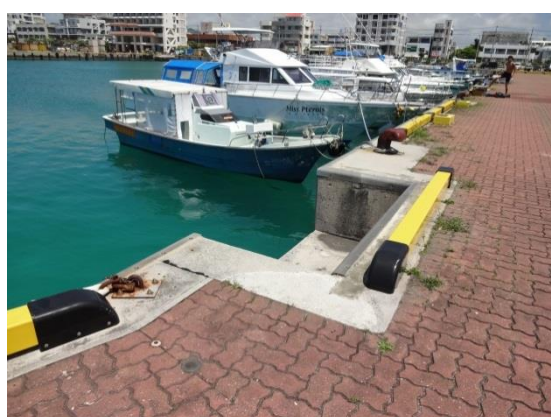
写真 18 のように船の乗り場入り口に点字ブロック（警告ブロック）が設置されていないケースがしばしば見られた。このような状況では、視覚障害者が段差に気づかずに、海に転落する危険性がある。ただし、人々が船に乗るためには、ここに柵を設けることができない。そのため、写真 19 のように、乗り場入り口にブロックを設置し、視覚障害者に危険を知らせることが必要である。

写真 18. 船の乗り場入り口に点字ブロックがないために視覚障害者が転落する危険性がある（石垣港）

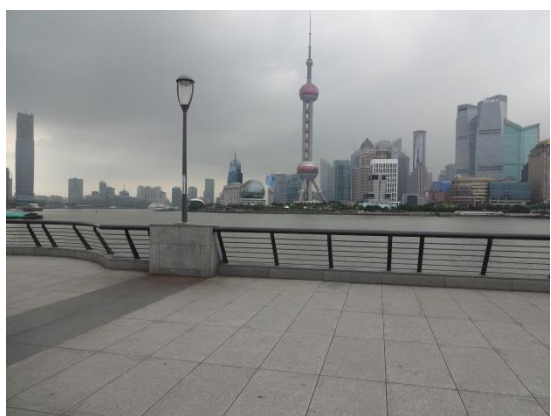
遊歩道から海や島などの景色を眺めることもウォーターフロントを楽しむ際の醍醐味である。その際に、車いす使用者は座高が低いため、高い板状の柵や太いフレームを用いている柵があると、景色を見ることができない。写真 20 のように細いフレームを用いた柵であれば、フレームの隙間から十分に景色を楽しむことができる。また、香港（写真 21）では、子どもが寄りかかって海を見ることができるとの高さで、かつ落ちないようにフレームが設けられた柵になっていた。

写真 20. 細いフレームが使われた柵を設置することによって、車いす使用者などが景色を見やすい（上海）

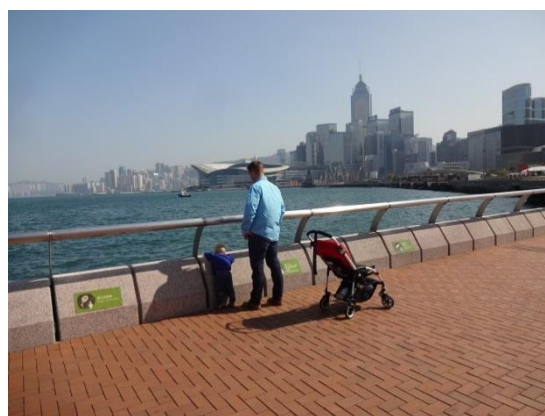
写真 21. 小さな子どもが寄りかかって海を見ることができる柵（香港）

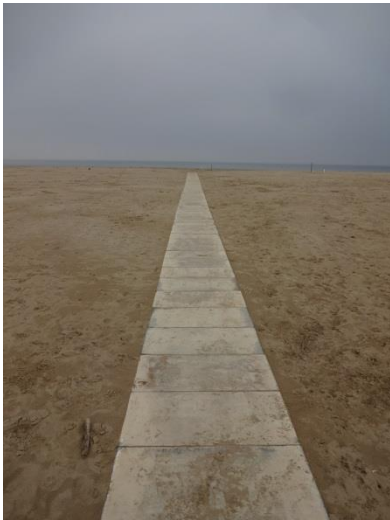
砂浜に凸凹のないコンクリートの通路を作っている地区があった（写真 22）。通常、砂浜では車いすの車輪が砂に埋まってしまうために、

写真 22. 砂浜に設置されたコンクリートの通路 1（リミニ）

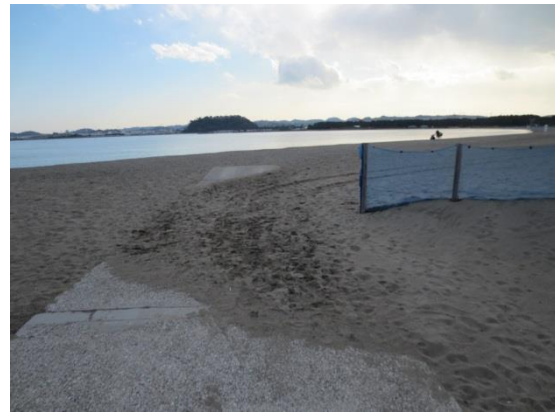
くことができる。しかし、定期的に整備しないと、写真 23 のように砂が通路にたまってしま

写真 23. 砂浜に設置されたコンクリートの通路（八景島・海の公園）

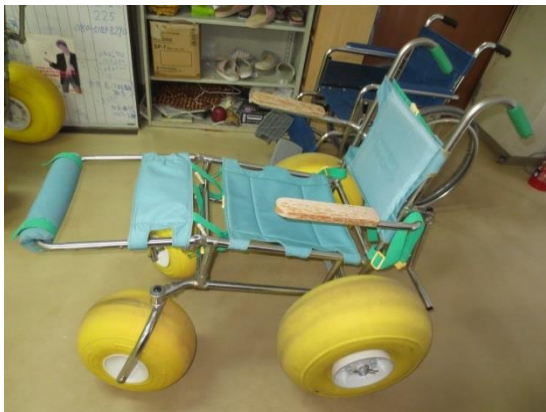
また、水陸両用の車いすを貸し出している地区があった（写真 24）。このタイプの車いすを使えば、砂浜を移動するだけでなく、海の中にも入ることが可能になる。写真 25 のように、車いすのまま海に入り、ダイビングやシュノーケリングができるように工夫している地区があった。このような場所では、上記の水陸両用の車いすを用いなくても、日常で使用している車いすで波打ち際まで行くことができる。

写真 24. 貸出用の水陸両用車いす（八景島・海の公園）

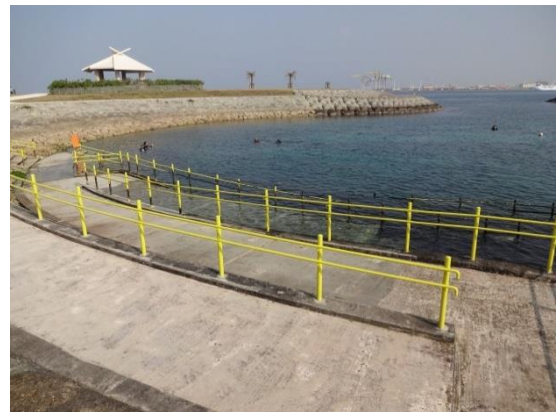
写真 25. 車いすのまま海の中まで入ることができる（那覇・波の上海空公園）

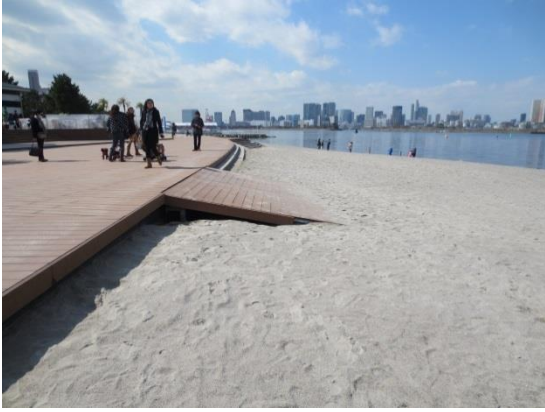
さらに、砂浜に降りるために、スロープを設けている地区があった。しかし、砂浜に設けられた通路と同様に、スロープに砂がたまり、車いす使用者が利用できない状況があった（写真

26）。また、お台場海浜公園では、ウッドデッキで作られた遊歩道と砂浜の間に段差があり、ところどころにスロープが設けられているが、その数は少なく、ほとんどが階段であった。現状では、車いす使用者などが砂浜に降りる場合に、数少ないスロープを探さなくてはならない。そのため、スロープの数が増えれば、移動の負担が減るであろう。加えて、遊歩道の脇には段差があることを知らせるための点字ブロックや鋳などの手がかり、あるいは柵がなかった。そのため、視覚障害者が砂浜に近い部分の遊歩道の脇を歩いていることに気がつかずに、砂浜に転落してしまう危険性が感じられた。砂浜に転落しないための工夫がほしいところである。

写真 26. 遊歩道から砂浜に降りるためのスロープ（お台場海浜公園）

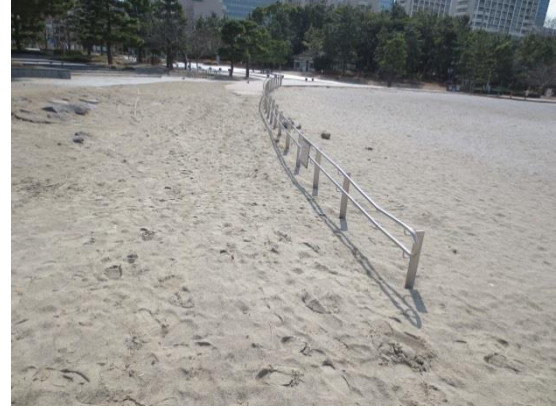
写真 27. スロープから海岸に向けて、手すりが設けられている（お台場海浜公園）

ロープの先に、写真 27 のように海に向かって手すりを設けている箇所があった。手すりを設けたことによって、歩行が困難な人や高齢者などが砂浜に降りることができる。しかし、手すりのある箇所の途中でコンクリート状の通路は終わってしまっており、もう少し長くコンクリートの通路が続いていれば、歩行が困難な人などにも歩きにくさが軽減されると思われる。

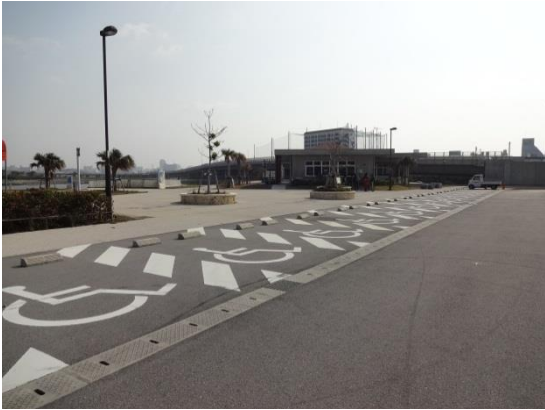
すべての地区に、障害者用駐車スペースが設置されていた（写真 28）。ただし、駐車スペースにコンテナが置かれていたり、不正に利用されているケースがしばしば見られた。

写真 28. 複数台分の障害者用駐車スペースが確保されている  
(那覇・波の上海空公園)

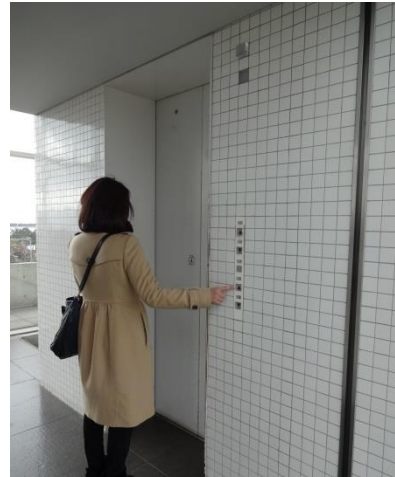
どのウォーターフロント地区にも、上下移動が必要な箇所にはスロープやエレベータを設置していた。しかし、車いす対応のエレベータとなっても、呼び出しボタンの位置が高く（写真 29）、手を挙げるできない車いす使用者には利用できないケースがあった。加えて、エレベータ前の全面に点字ブロックを設置して

写真 29. エレベーターの押しボタンの位置が高い (葛西臨海公園)

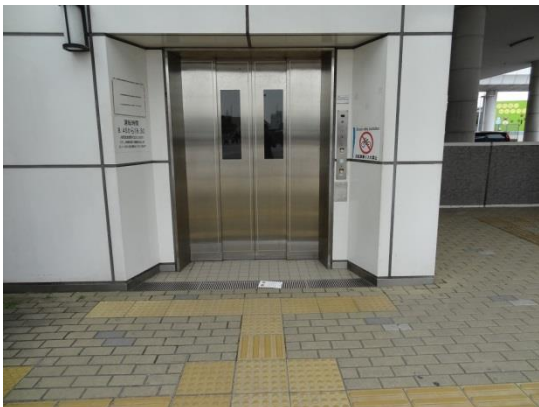
いるケースが多くあった（写真 30）。このように点字ブロックを設置すると、車いす使用者や高齢者、ベビーカー使用者のバリアになってしまう（徳田・水野，2011）。そのため、点字ブロックはエレベータの押しボタン前だけに設置すべきである。

写真 30. エレベーター前の全面に点字ブロックを設置すると、車いす使用者などのバリアになる (名古屋港)

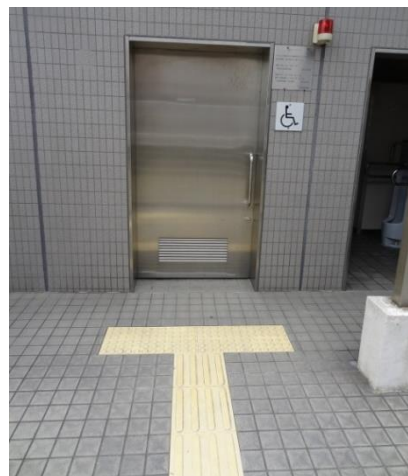
すべてのウォーターフロント地区に障害者用トイレが設置されていたが、車いす使用者にとっては使用しにくい作りになっているケースがあった。写真 31 のように障害者用トイレ入り口の全面に点字ブロックが設置されているケースが多くあった。車いす使用者にとっては、点字ブロックがあると利用しにくい。加えて、視覚障害者にとって障害者用トイレは個室内の面積が広すぎて、どこに何があるのかわからず、一般のトイレを利用したいというニーズがある（佐川・森，2006）。そのため、障害者用トイレに点字ブロックを設置するのは、車いす使用者にとっても、視覚障害者にとっても困る状況になる。

写真 31. 障害者用トイレの前に点字ブロックを設置するのは不適切である (名古屋港)

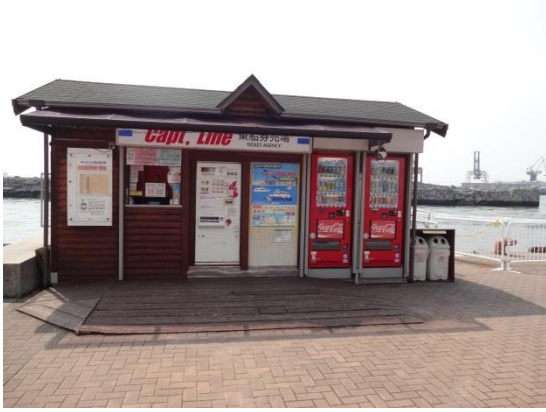
乗船のための切符売り場でも、車いす使用者が利用するにはカウンターが高すぎるケースがみられた（写真 32）。また、写真 33 のように、

写真 32. 切符売り場のカウンターが高い  
(大阪天保山)

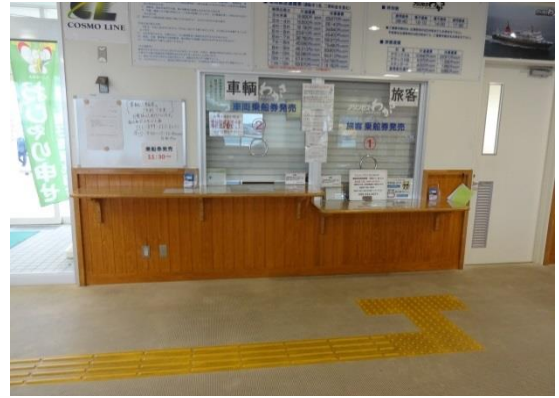
車いす使用者が利用できるようにカウンターの高さを考慮していても、そこに点字ブロックが設置されていることがあった。視覚障害者は一般の人と同じ高さのカウンターを利用できる。そのため、車いす使用者に対応したカウンターに点字ブロックを設置すべきではない。

写真 33. 切符売り場のカウンターは低い、  
点字ブロックが設置されている  
(種子島港)

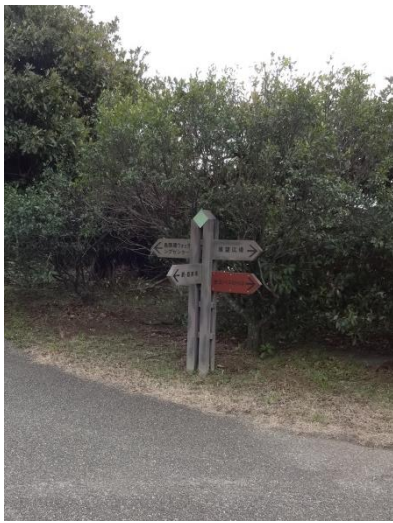
写真 34. 低い位置に案内看板がある  
(葛西臨海公園)

案内看板が高く、小さな文字で書かれていることが多くあった。これでは、座高の低い車いす使用者には見づらい。そのため、写真 34 のように、車いす使用者の目線でも十分に見える高さの案内看板が望ましい。ただし、写真 34 は、文字が小さく、高齢者には読みにくい。もう少し大きな字で書く必要がある。

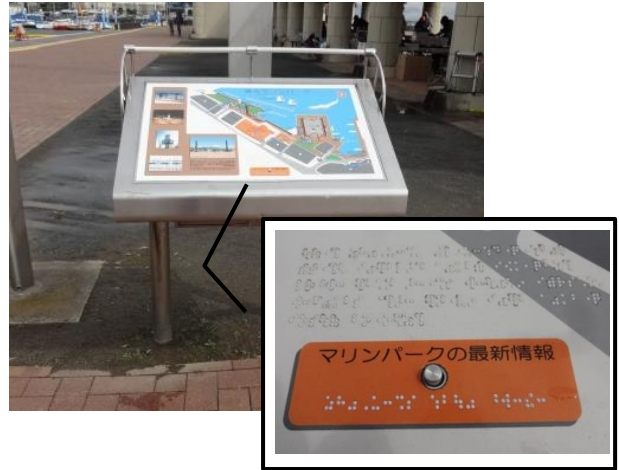
写真 35. 触地図に加えて、最新情報を聞ける  
音声案内がある (清水マリナーパーク)

触地図を設置している地区がいくつかみられた。たとえば、写真 35 のように、触地図だけでなく、ボタンを操作することで音声案内が流

れるようなシステムを設置しているところがあった。このような設備があると、視覚障害者は触覚的な情報、音声情報の両方から、よりウォーターフロント地区の情報を入手しやすくなる。また、写真 36 は東京湾に面した場所であり、観察することができる水鳥を紹介している案内板であった。案内板が斜めの角度で低い位置にあり、車いす使用者も利用できるように工夫されていた。名古屋港では、触地図が至る所に設置されていた。ただし、写真 37 のように、歩道からやや離れた生垣の中に触地図が設置されていることがあり、視覚障害者にとっても触地図の位置がわかりづらい上に、車いす使用者に

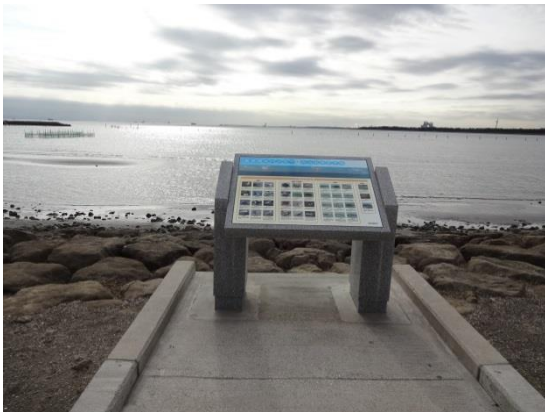
写真 36. 車いす使用者も利用できるように水鳥などの案内がある（葛西臨海公園）

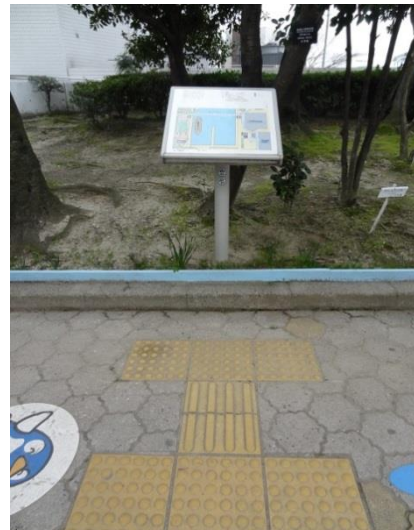
としては生垣があって近くに寄りにくい。

写真 37. 触地図が歩道からやや離れた生垣の中に設置されている（名古屋港）

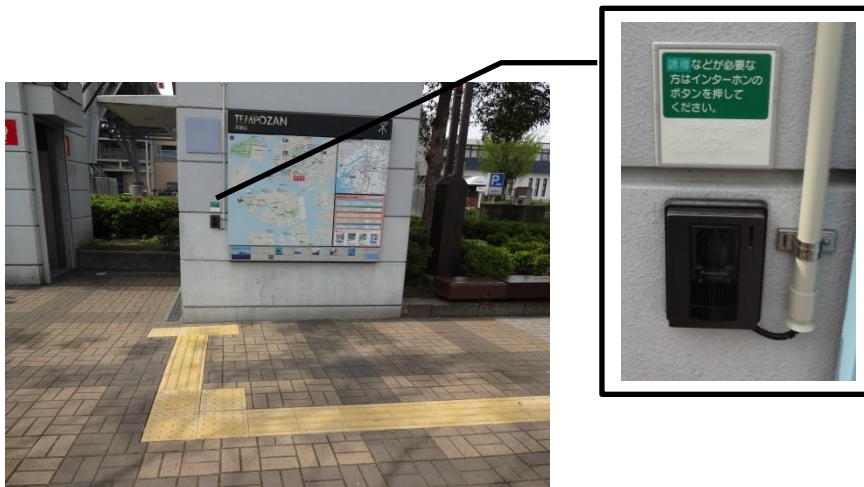
大阪天保山では地図の横にサービスが必要な人のためのインターホンが設置されていた（写真 38）。視覚障害者は、点字ブロックをたどってこの地区を訪れると、インターホンの前まで来ることができ、インターホンの上に点字でインターホンの存在が示されている。また、車いす使用者も利用することができる高さにインターホンがある。そのため、介助やサービス提供が必要な場合に、このような設備があると有効である。

写真 38. 入り口に介助やサービスが必要な際に押すインターホンが設置されている（大阪天保山）
