歴史的建造物におけるバリアフリーの状況と課題 2

—エレベータ、エスカレータ、点字ブロック、トイレに焦点をあてて—

筑波大学 水野 智美
筑波大学 徳田 克己

The Current status and Issues of barrier-free situation in historical buildings 2

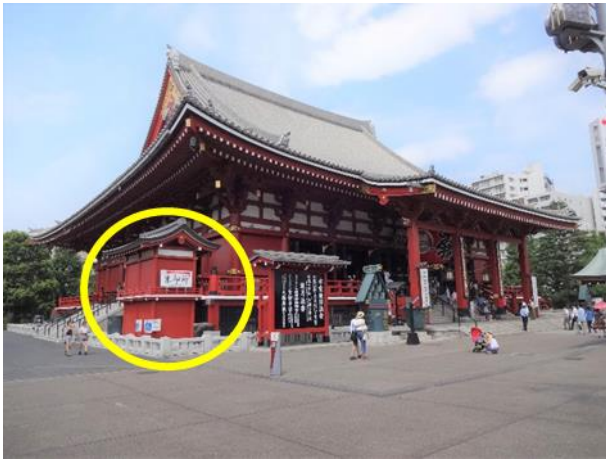
エレベータはスロープと同様に、景観を壊さないように配慮した設置が求められる。好事例として挙げられるのは浅草寺である。浅草寺には本堂に向かって左手にエレベータがあるが、エレベータを設置している櫓は本堂と同じ色で作られており、その存在に気がつかないほどである(写真1)。加えて、エレベータの場所を示す看板(写真2)が門から本堂に至るまでの何か所かにあるため、利用者にはどこにあるのかがわかりやすい。一方、大阪城(写真3)のように城の外にエレベータが設置されていると、その存在が目立ちすぎてしまい、景観を大きく損なうことになる。

写真1. 景観に配慮したエレベータ：好事例
浅草寺(東京)

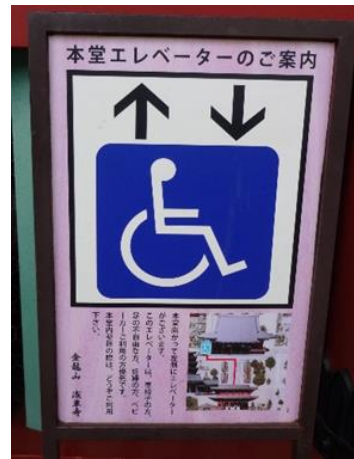
写真2. エレベータの場所を示す看板：好事例
浅草寺(東京)

ための一つの方法が、敷地内に掲示する案内である。前述のように、浅草寺では、門から本堂までの導線のあちらこちらに地図とともにエレベータの案内の表示が掲げられている。いくつもの案内があれば、利用者の目に留まる。中山寺では、山門脇に写真 22 のような案内表示を掲げており、そこでアクセスについての情報を

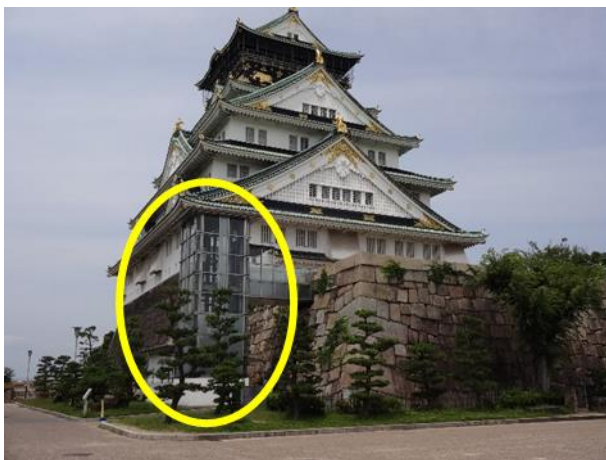
写真3. 景観に配慮していないエレベータ：
要改善事例 大阪城(大阪)

また、歴史的建造物の景観を損なわないことを十分に意識する必要があるが、特にエレベータやエスカレータは大掛かりな設備であるため、その存在が目立ちやすい。目立たないようにどのように設置するかの検討が不可欠になる。その一方で、存在を目立たせないようにすると、利用者によってこれらの設備があることがわかりにくい。いかに景観を損なわずに利用者によってこれらの設備があることを伝えるかが重要である。その

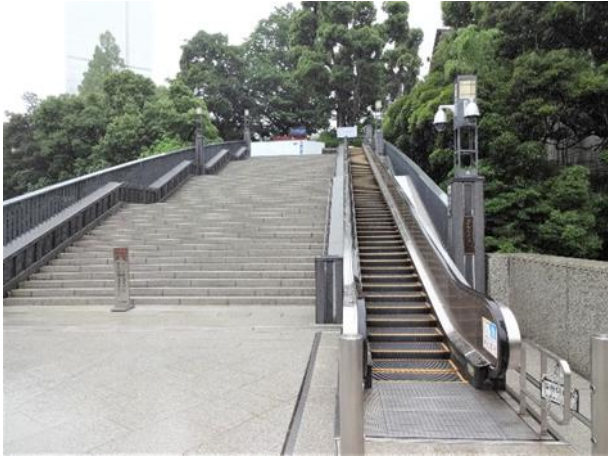
高低差のある場所に施設がある場合にエスカレーターが設置されていれば、歩行が困難な人だけでなく、多くの人にとって移動の負担が軽減される。調査時点の2020年6月には、日枝神社は上りのエスカレーターのみが設置されていた(写真4、なお2021年11月に下りのエスカレーターも設置された)。階段の上りは運動負荷が大きいという観点から上りのエスカレーターを設置したと考えられる。しかし、実際は上りよりも下り階段を移動する方が足にかかる負担が大きい(古本・浜田・後藤・高砂・加藤・西良, 2020)。そのため、特に高齢者の訪問が多い歴史的建造物では、上りだけでなく下りのエスカレーターも

写真4. 上りエスカレーターのみ設置されている：
要改善事例 日枝神社（東京）2020年
6月調査時点
※現在は下りエスカレーターも設置済

併せて設置することが望ましい。その点で、中山寺(写真5)は上下のエスカレーターが設置されており、好事例と言える。

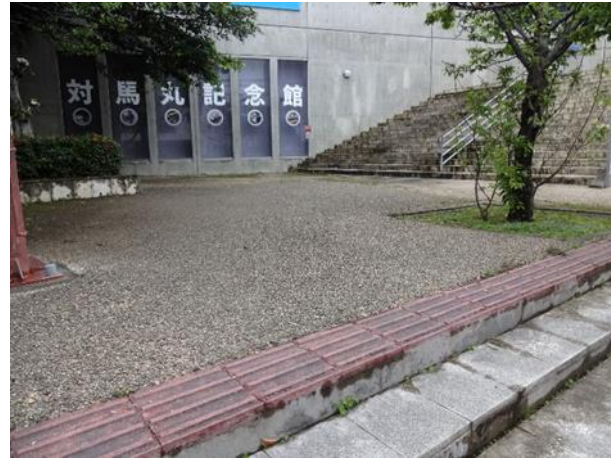
また、対馬丸記念館（写真7）のように、階段の縁に誘導ブロックを設置しているケースは非常に危険なケースと言わざるを得ない。視覚障害者が階段から転落しないためには、階段の始まりと終わりの部分に警告ブロックを設置しなければならないが、ここは誤って誘導ブロックを設置している。視覚障害者が転落する危険がある設置であり、早急に改善する必要がある。

写真 7. 警告ブロックを設置すべきところに
誘導ブロックが設置されている：
要改善事例 対馬丸記念館 (沖縄)

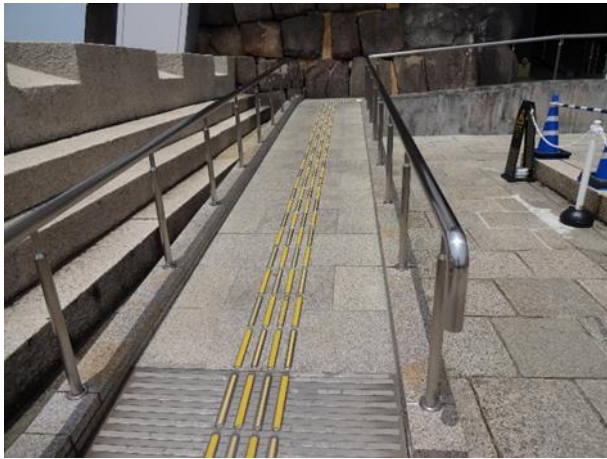
さらに、スロープ上に点字ブロックを設置しているケースがみられた（大阪城、写真8）。スロープ上にブロックがあると、車いす使用者やベビーカー使用者にとってバリアとなる。点字ブロックは階段に誘導されるべきであり、スロープの上に点字ブロックを設置することは不適切である（徳田・水野，2011）。

写真 8. スロープ上に設置されている点字ブロッ
ク：要改善事例 大阪城 (大阪)

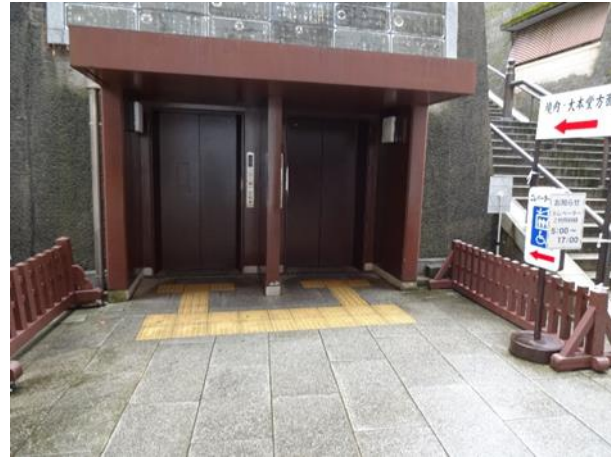
同様に、エレベータの出入り口前の全幅にブロックが設置されている場合（成田山新勝寺、写真9）にも、車いす使用者などのバリアにな

るため、不適切である。加えて、多目的トイレのドアの前に点字ブロックを設置することも適切ではない（富岡製糸場、写真10）。なぜなら、視覚障害者は手の届く範囲にカギやトイレトペーパーなどがある狭い個室の利用を好むため、多目的トイレは利用しない。このように設置されていると、ブロックが車いす使用者のバリアになる。

写真 9. エレベータの出入り口前の全面に設
置されている点字ブロック：要改善
事例 成田山新勝寺 (千葉)

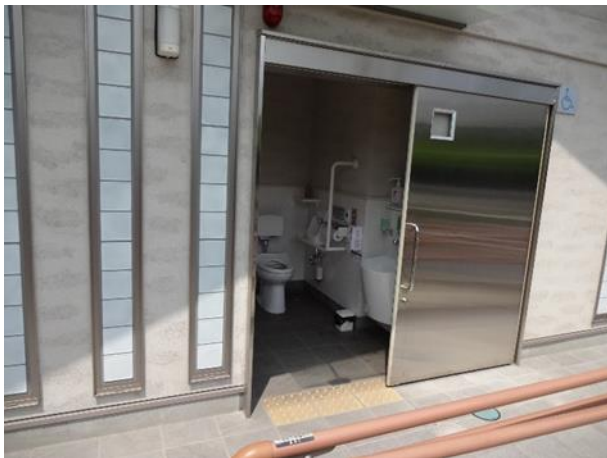
写真 10. 多目的トイレの入り口に設置されている
点字ブロック：要改善事例
富岡製糸場 (群馬)

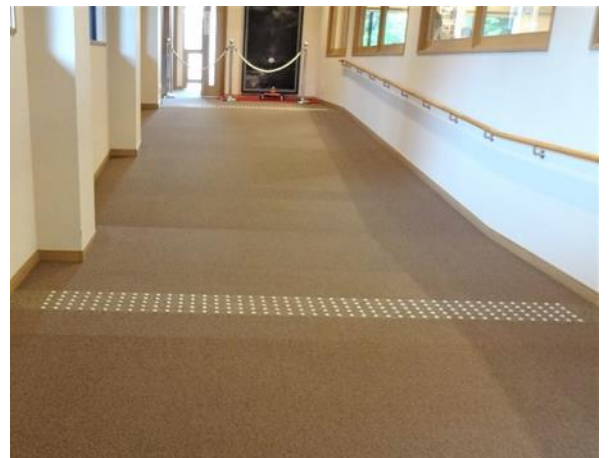
また、靴を脱いで上がる館内に屋外用の点字ブロックを設置しているケースがあった（三十三間堂、写真11、12）。屋外用の点字ブロックは靴を履いた状態でも足底にブロックの突起を感じられるように作られたブロックである。そのため、靴を脱いだ状態で踏むと、強い痛みを感じる。通路幅いっぱいこのブロックが設置されているため、この場所を通る人はこのブロックを避けることができず、踏んでしまう。つまり、このブロックは多くの人のバリアとなっている。

写真 11. 靴を脱いで上がる館内に屋外用の点
字ブロックを設置している 1：
要改善事例 三十三間堂 (京都)

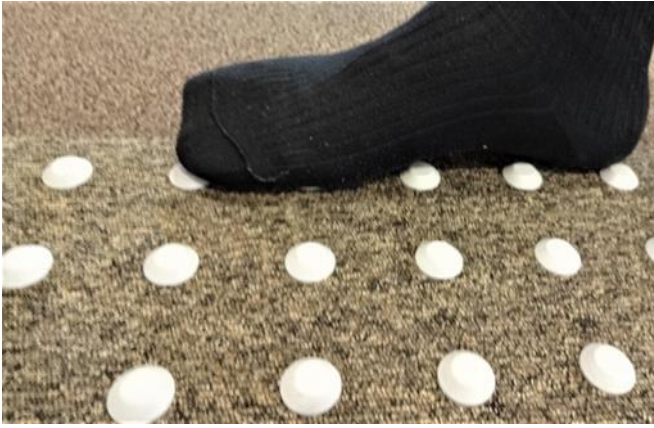
写真 12. 靴を脱いで上がる館内に屋外用の点字ブロックを設置している 2：要改善事例 三十三間堂（京都）

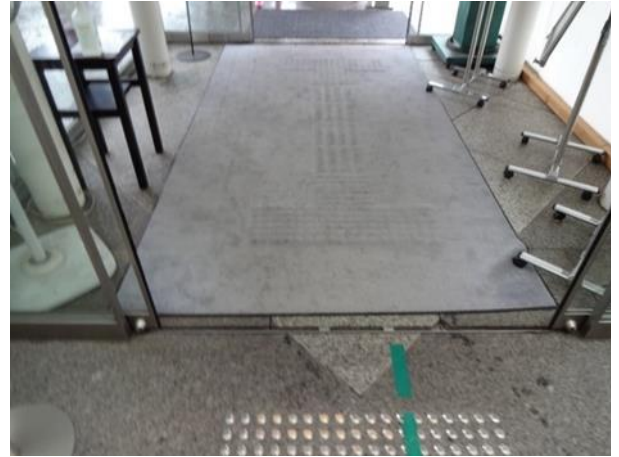
その他、点字ブロックの上に足ふきマットを置いているケースがある（靖国神社、写真13）。ブロックの上にマットが置かれてしまうと、ブロックの形状がわからず、点字ブロックが役立たなくなってしまうため、ブロックの上にマットを置いてはならない。

写真 13. 点字ブロックの上に足ふきマットが置かれている：要改善事例 靖国神社（東京）

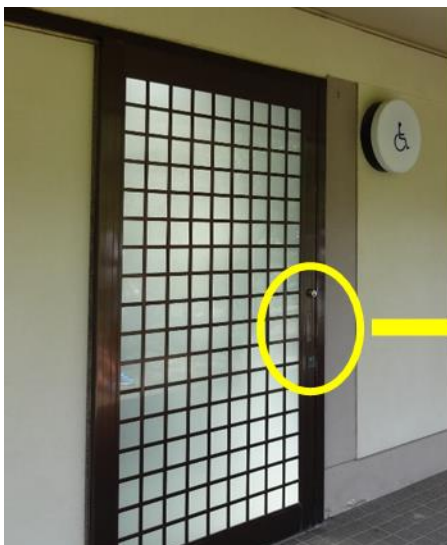
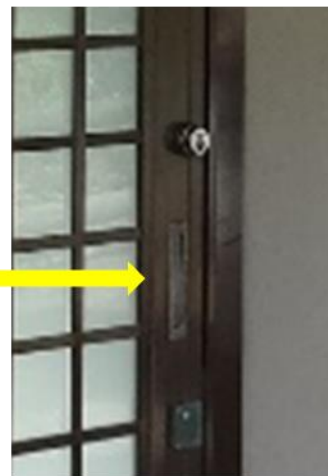
車いす使用者は、開き戸を利用することが困難であるため、引き戸にしなければならない。今回調査をしたすべての多目的トイレは引き戸になっていた。しかし、出雲大社（写真 14）の

ように、ドアの取っ手が船底形であるケースがあった。指先に力が入りにくかったり、手にまひがあったりする肢体不自由者や高齢者はこのような形状の取っ手を利用してドアを開けることは難しい。手動で開けるタイプの多目的トイレには船底の取っ手ではなく、上下に伸びたループ状の取っ手が望ましい。ただし、松本城（写真 15）のように、ループ状の取っ手であっても、長さが短く、成人が立った時に手を伸ばして力が入りやすい位置（高さ）に取っ手がある場合には車いす使用者が使用できない。車いす使用

写真 14. 多目的トイレのドアが船底の取っ手になっている：要改善事例 出雲大社（島根）

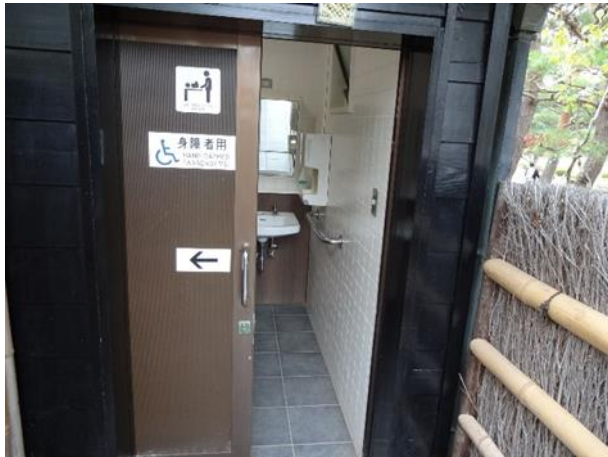
写真 15. 多目的トイレのドアが重く、長さの短いループ状の取っ手がついている：要改善事例 松本城（長野）

者も手を伸ばして力が入るぐらいの高さまで取っ手を伸ばさなくてはならない。加えて、写真 15 のドアは非常に重く、その点でも改善が求められた。最も望ましいのは手動ではなく、築地本願寺（写真 16）のような自動ドアである。

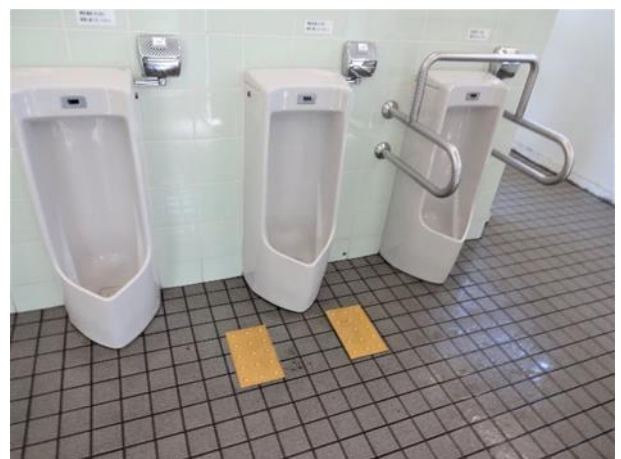
男性の小便器の前に小さな点字ブロックを設置している箇所があった（東本願寺、写真 18）。これによって、視覚障害のある男性が用を足す場合に、どこに足を置けばよいのかがわかりやすくなるため、好事例と言える。

写真 18. 小便器の前の点字ブロック：好事例 東本願寺（京都）

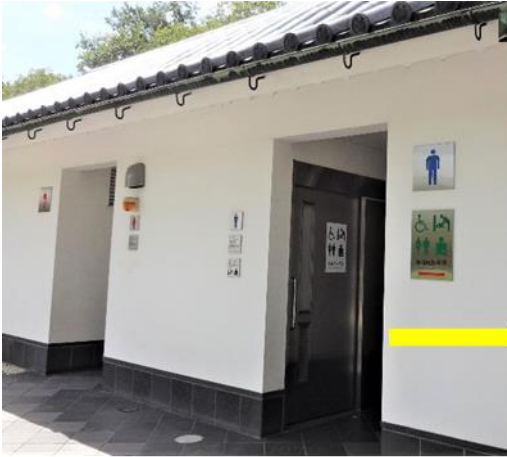
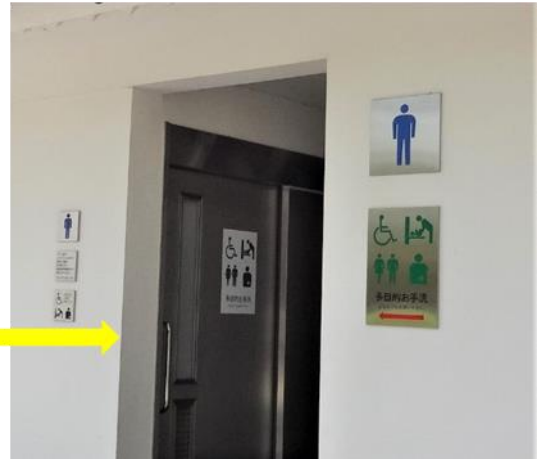
多目的トイレが男性トイレの中にしかない、あるいは女性トイレの中にしかないケースがあった（姫路城、写真 19）。どちらかのトイレ内

写真 19. 多目的トイレが男性用トイレの中になら設置されていない：要改善事例 姫路城（兵庫）

にしか設置されていなければ、使用したくても入りづらい。写真 20 のように、一般の男女用のトイレの入り口とは別に多目的トイレを設けるか、五百羅漢寺（写真 21）のように、男性用、女性用それぞれのトイレに多目的トイレを設置すべきである。

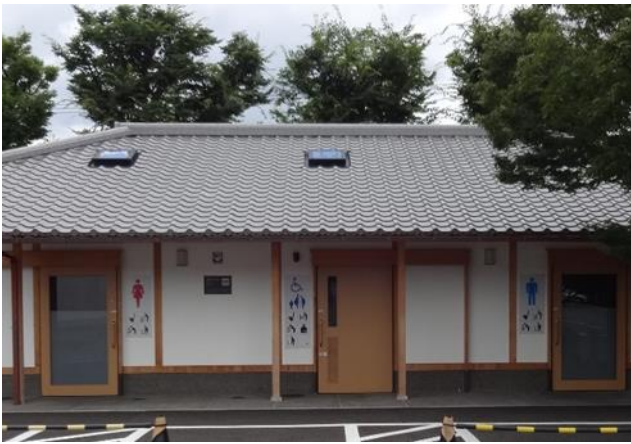
写真 20. 一般の男女用のトイレの入り口とは別に多目的トイレが設置されている：
好事例 三十三間堂（京都）

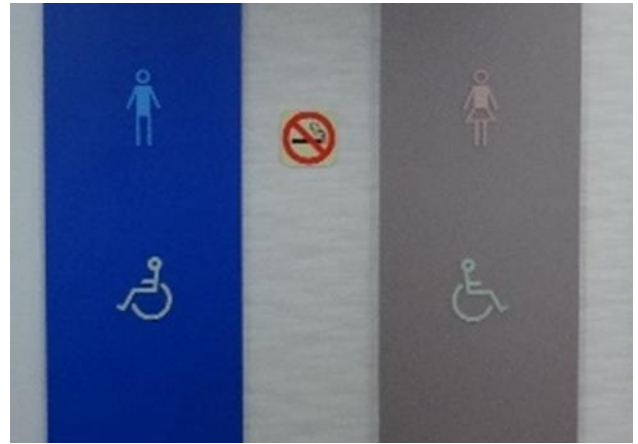
写真 21. 男性用、女性用のそれぞれのトイレに多目的トイレが設置されている：
好事例 五百羅漢寺（東京）
